Kirchengemeinde: Ev.-Luth. Kirchengemeinde zu Hamburg-Hamm
 Horner Weg 17 20535 Hamburg

Standort: Dankeskirche, Süderstraße 321, 20537 Hamburg

Projekt: Weitere Verwendung der Orgel nach Aufgabe des Standortes

Gutachten

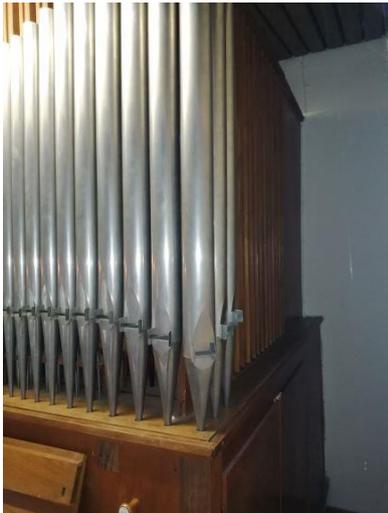
Abb. 1 Prospektgestaltung zur rechten Orgelseite

Bei der Orgel handelt es sich um eine Kleinorgel, wie sie die Firma Walcker in den 1950er bis 1970er Jahren serienmäßig in unterschiedlichen Größen mit standardisierten Dispositionen und Bauteilen preisgünstig erstellt hat. Das Instrument wurde für den ursprünglichen Aufstellungsort so konzipiert, dass neben der Frontansicht auch die rechte Orgelseite, die nun zur Emporenwand zeigt Teil des Prospektes mit Pfeifen und Schleierwerk ist. Hierauf konnte offensichtlich bei der Aufstellung auf dem sehr begrenzten Emporenraum der Dankeskirche keine Rücksicht genommen werden (siehe Abb. 1).

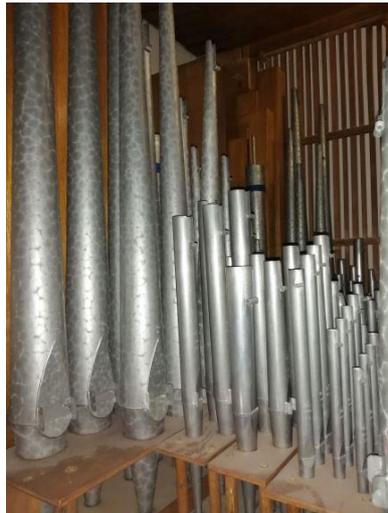
Abb. 2 Pfeifenwerk Manualregister

Die Orgel ist funktionstüchtig und wird noch regelmäßig in Gottesdiensten gespielt und gewartet. Grundsätzlich ist das Instrument technisch solide angelegt. Die musikalischen Möglichkeiten sind aufgrund der steilen Disposition und der zeittypischen grundtonarmen Intonation allerdings sehr begrenzt. Die Intonation ist insgesamt sehr zurückhaltend und für den kleinen Raum eigentlich passend angelegt. Unausgewogen ist sie hingegen in den teilweise sehr leisen Bass- und zu spitzen und scharfen Diskantlagen. Die Register des I. Manuals

sind klanglich einigermaßen überzeugend, wohingegen im II. Manual eigentlich nur die Rohrflöte 8' und das Gemshorn 4' sinnvoll verwendet werden können. Die oberen eineinhalb Oktaven des Registers Schwiegel 1' sind derart stark verstimmt, dass das gesamte Register nicht nutzbar ist, vermutlich ist eine vernünftige Stimmung der Pfeifen hier auch gar nicht mehr möglich. Ansonsten erscheint das Pfeifenwerk der Manualwerke in einem brauchbaren Zustand (Abb. 2). Der Subbaß 16' ist für ein klangliches Fundament im Pedalspiel eigentlich zu leise, das Register Geigend Regal 4' kann aufgrund von schadhaftem Pfeifenwerk nicht verwendet werden; hier sind u.a. Lötungen gebrochen, so dass die Holzbecher teilweise umgeknickt sind (Abb. 3).

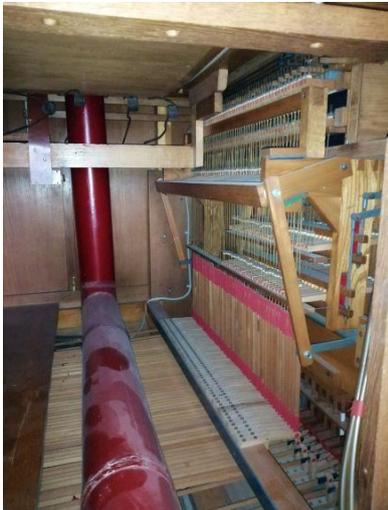
Abb. 4 Spieltraktur und Koppelaufbau

Die Spieltraktur mit Holzabstrakten funktioniert störungsfrei, lässt aber kein besonder differenziertes Spiel zu (Abb. 4). Die Registertraktur der Manualregister ist ebenfalls ohne Beeinträchtigungen zu verwenden. Die Einschlatung der Pedalregister erfolgt über eine pneumatische Steuerung. Diese funktioniert, die Relais sind aber erneuerungsbedürftig. Zudem ist sie auf einer wackeligen, eher provisorischen Konstruktion über dem Winderzeuger angebracht (Abb. 5).

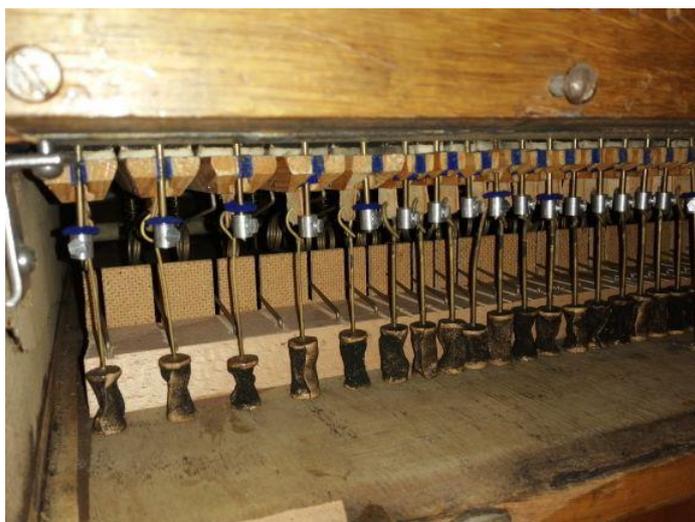
In den Manualwindladen sind sämtliche Lederpulpeten abgängig und müssten bei weiterer Verwendung ersetzt werden, die Ventliabzugsdrähte sind teilweise deutlich verbogen (Abb.6). Die Spunddeckelriegel sind verformt und nur schwer zu öffnen. Der Zugang zur Windlade für die Register des II. Manuals ist wegen der dahinterliegenden Pedalpfeifen nur erschwert möglich. Der Meidinger-Winderzeuger läuft verhältnismäßig geräuscharm und ohne Störung. Der Windkanal zu den Manualwerken ist verformt und undicht (Abb. 7). Balgtücher und -federn sowohl des Vor- als auch des Ladenbalges sind erneuerungsbedürftig (Abb. 8, 9). Insgesamt ist die Windversorgung unterdimensioniert, so dass der Wind beim gekoppelten Spiel mit mehreren Registern absackt.

Abb. 6 Windlade I. Manual mit abgängigen Pulpeten und verformten Ventilabzugsdrähten

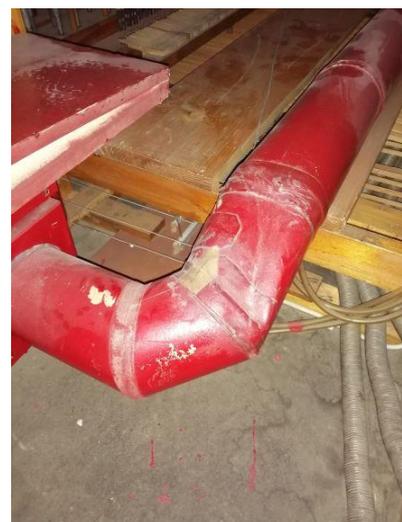
Abb. 7 Undichter Windkanal

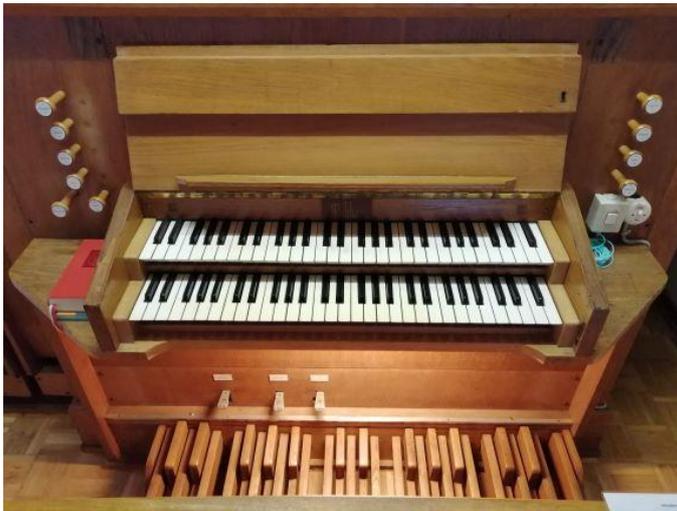
Abb. 10 Spieltisch

Spieltisch und Registrierelemente sind übersichtlich und zweckdienlich angelegt. Die Tastenbeläge sind reinigungsbedürftig (Abb. 10). Im Spieltischbereich sind mehrere Öffnungen im Gehäuse und Furnierschäden wenig ansehnlich mit Klebefolie kaschiert (Abb. 11). Die Gehäusefüllungen an der rechten Orgelseite haben keinen guten Sitz und klappern. Das Orgelgehäuse verfügt über keine Rückwand und steht unmittelbar an der Gebäudewand.

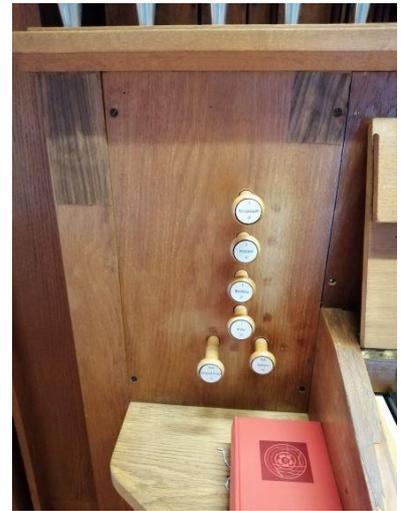
Abb. 11 Detail Manubrien und Klebefolie am Gehäuse
