Kirchengemeinde: Ev.-Luth. Kirchengemeinde zu Hamburg-Hamm
 Horner Weg 17 20535 Hamburg

Standort: Dankeskirche, Süderstraße 321, 20537 Hamburg

Projekt: Weitere Verwendung der Orgel nach Aufgabe des Standortes

Gutachten

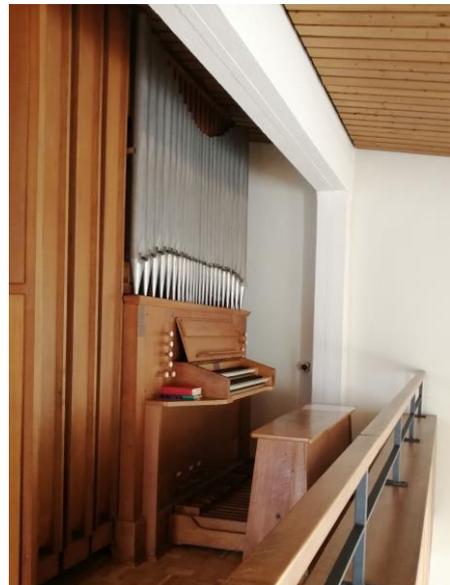
Bei der Orgel handelt es sich um eine Kleinorgel, wie sie die Firma Walcker in den 1950er bis 1970er Jahren serienmäßig in unterschiedlichen Größen mit standardisierten Dispositionen und Bauteilen preisgünstig erstellt hat. Das Instrument wurde für den ursprünglichen Aufstellungsort so konzipiert, dass neben der Frontansicht auch die rechte Orgelseite, die nun zur Emporenwand zeigt Teil des Prospektes mit Pfeifen und Schleierwerk ist. Hierauf konnte offensichtlich bei der Aufstellung auf dem sehr begrenzten Emporenraum der Dankeskirche keine Rücksicht genommen werden (siehe Abb. 1).
